**BESCON**

**Kelderafdichting**

# Onze 7 methoden om uw kelder af te dichten

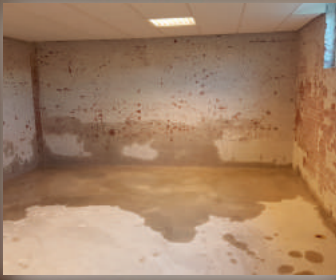
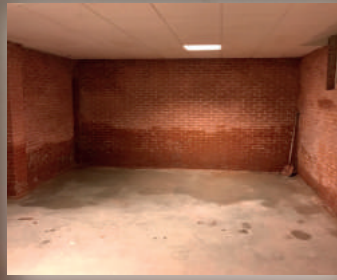
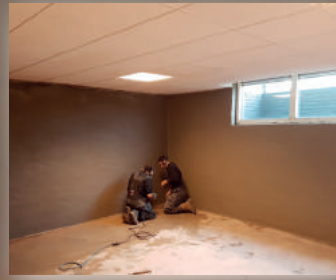
## Kelder droog na jarenlange lekkage

Door ernstige lekkage in de wanden en de kim was deze kelder onbruikbaar geworden. Bescon heeft hier verschillende technieken toegepast om de kelder waterdicht te maken. Deze is nu voorzien van een stuclaag en een mooie kunststof afwerkvloer.

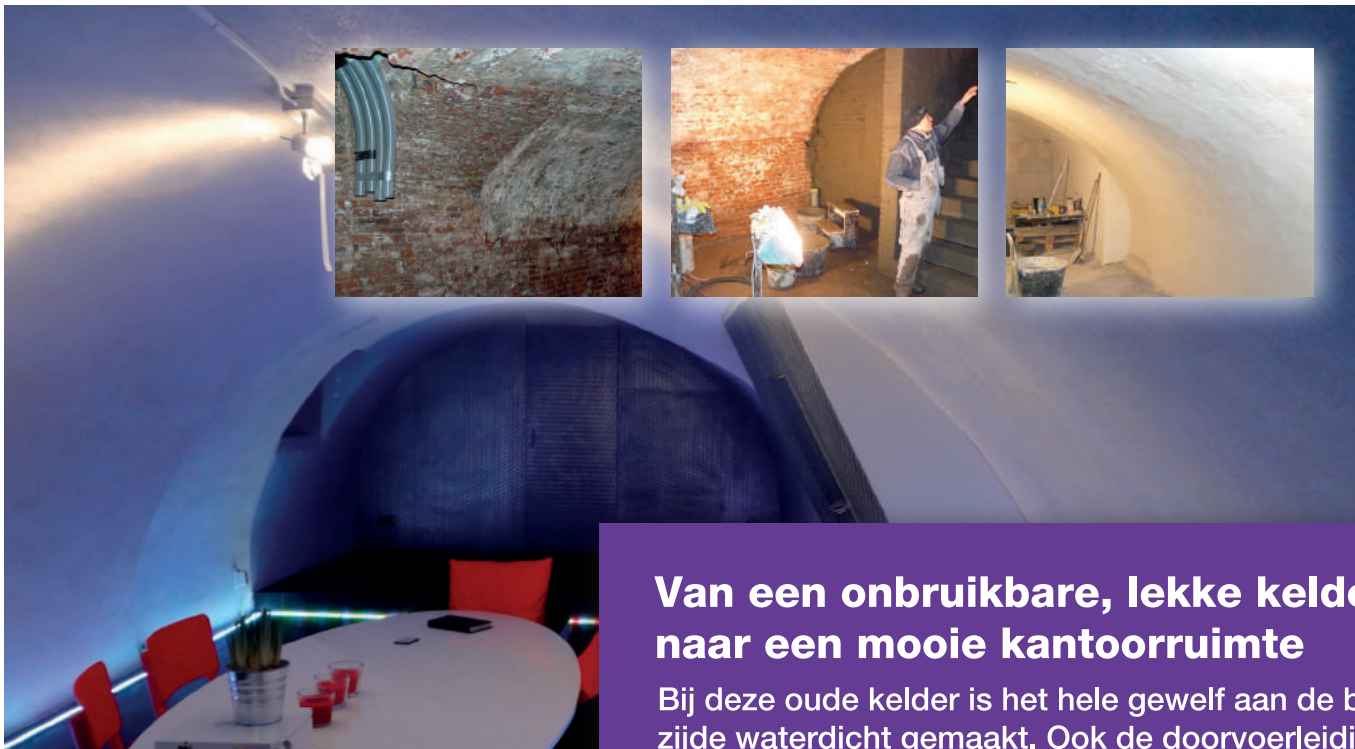
## Van een onbruikbare, lekke kelder naar een mooie kantoorruimte

Bij deze oude kelder is het hele gewelf aan de binnenzijde waterdicht gemaakt. Ook de doorvoerleidingen zijn waterdicht gemaakt. Na de afdichting is er een witte renovatiepleisterlaag aangebracht.

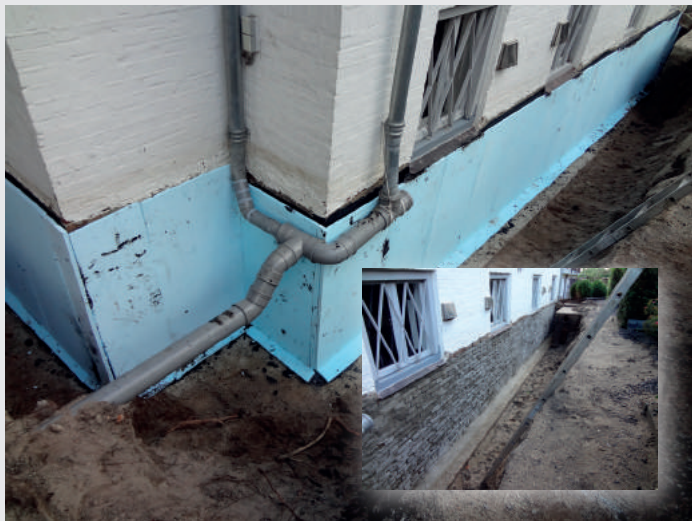
## 1. Vlakafdichting buitenzijde

De kelderwanden worden volledig ontgraven. Hierna wordt de kelder geheel schoongespoten. Er worden meerdere waterdichte lagen aangebracht. Vervolgens wordt er een bitumen flexibele rubbercoating toegepast. Als extra optie kan de kelder met polystireen platen bekleed worden. Daar kan vervolgens weer een verticale drainmat geplaatst worden voor een snelle waterafvoer.

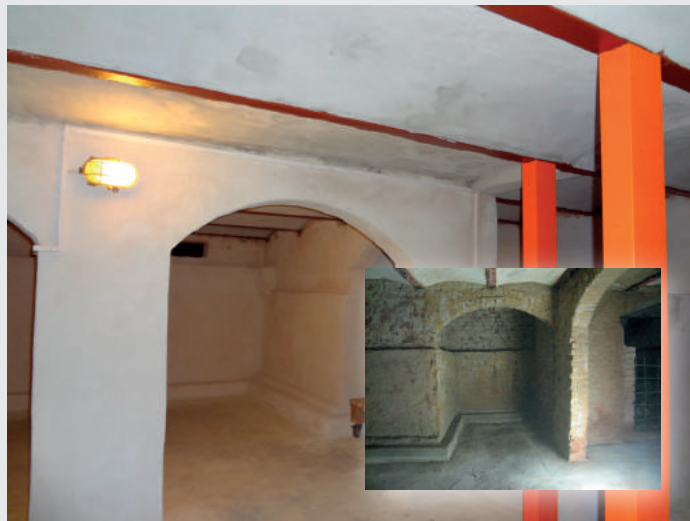
## 2. Vlakafdichting binnenzijde

De wanden worden ontdaan van de stuc- of verlaag. Op een volledig schoongemaakte wand worden de lekkages dichtgemaakt. Dan wordt een speciale primer aangebracht als eerste dichtingslaag, die diep in de steen doordringt. Er worden drie lagen waterdichte minerale mortel aangebracht. Als laatste wordt een zoutbufferende stuclaag aangebracht.

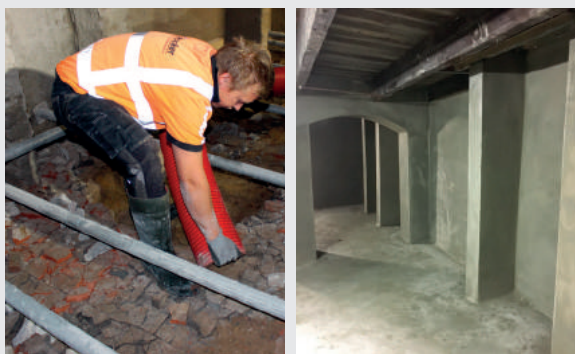
## 3. Kelder verdiepen en afdichting binnenzijde

Eerst wordt nagegaan hoe diep het fundament ligt. Wanneer het fundament diep genoeg ligt is de extra stahoogte simpel te berekenen. Eerst worden de muren gestut om verzakking uit te sluiten. Vervolgens worden de tegels, de cementdeklaag en de gemetselde keldervloerlagen verwijderd. De nieuwe betonvloer wordt gestort. Deze wordt waterdicht gemaakt en aan het fundament verbonden.

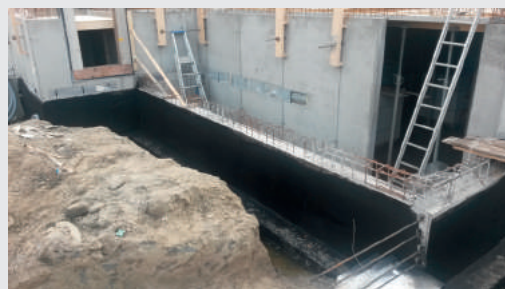
## 4. Bitumenrubberafdichting buitenzijde

Het aanbrengen van uitsluitend een bitumenafdichting wordt alleen toegepast aan de buitenzijde van betonnen fundamenteën en kelders waarvan het beton van goede kwaliteit is. De flexibele bitumenrubberafdichting dient als waterkering en bescherming van het beton.
