**BESCON**

**Kelderafdichting**

# Onze 7 methoden om uw kelder af te dichten

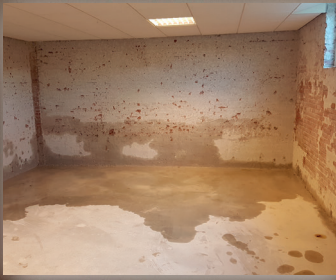
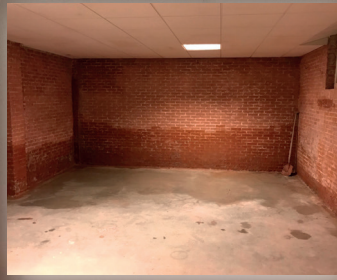
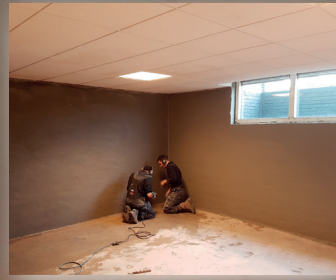
## Kelder droog na jarenlange lekkage

Door ernstige lekkage in de wanden en de kim was deze kelder onbruikbaar geworden. Bescon heeft hier verschillende technieken toegepast om de kelder waterdicht te maken. Deze is nu voorzien van een stuclaag en een mooie kunststof afwerkvloer.

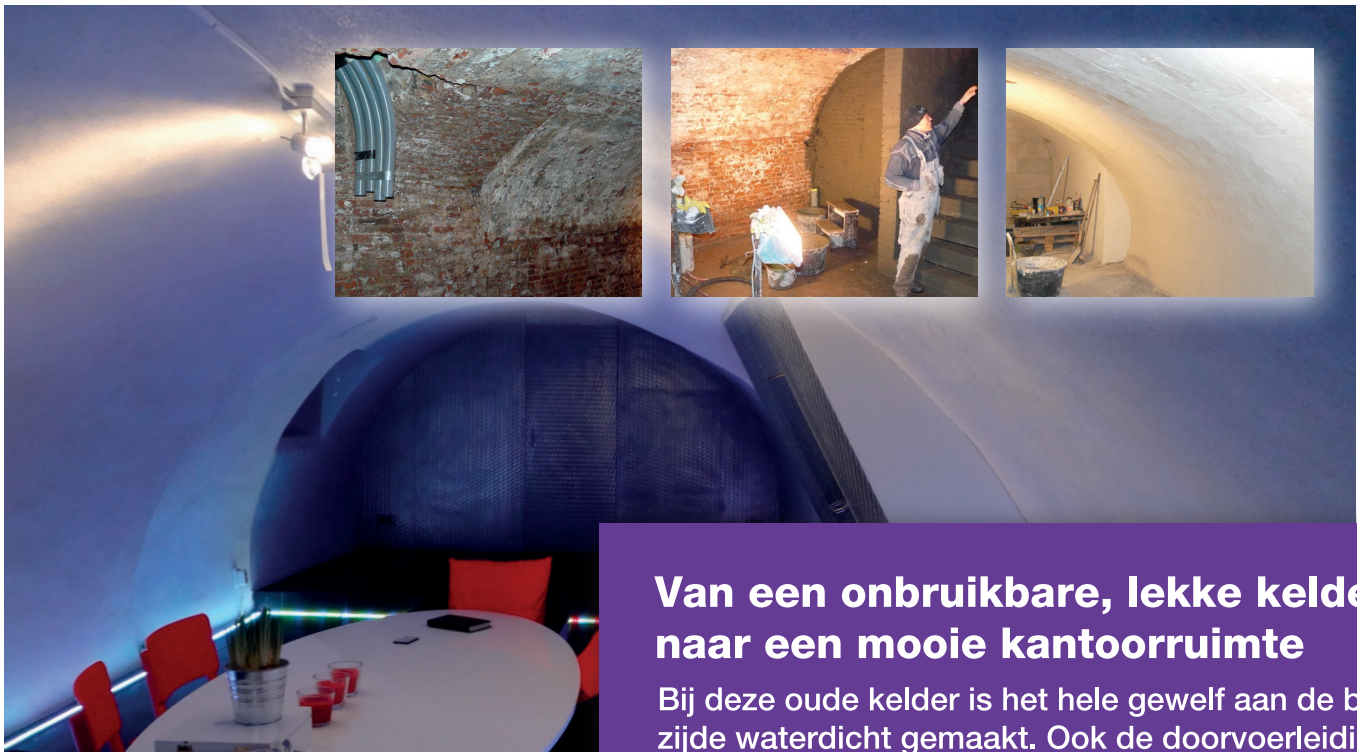
## Van een onbruikbare, lekke kelder naar een mooie kantoorruimte

Bij deze oude kelder is het hele gewelf aan de binnenzijde waterdicht gemaakt. Ook de doorvoerleidingen zijn waterdicht gemaakt. Na de afdichting is er een witte renovatiepleisterlaag aangebracht.

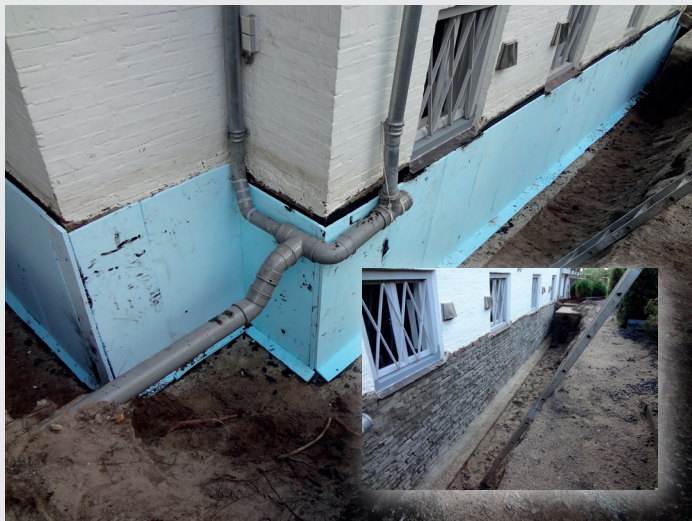
## 1. Vlakafdichting buitenzijde

De kelderwanden worden volledig ontgraven. Hierna wordt de kelder geheel schoongespoten. Er worden meerdere waterdichte lagen aangebracht. Vervolgens wordt er een bitumen flexibele rubbercoating toegepast. Als extra optie kan de kelder met polystireen platen bekleed worden. Daar kan vervolgens weer een verticale drainmat geplaatst worden voor een snelle waterafvoer.

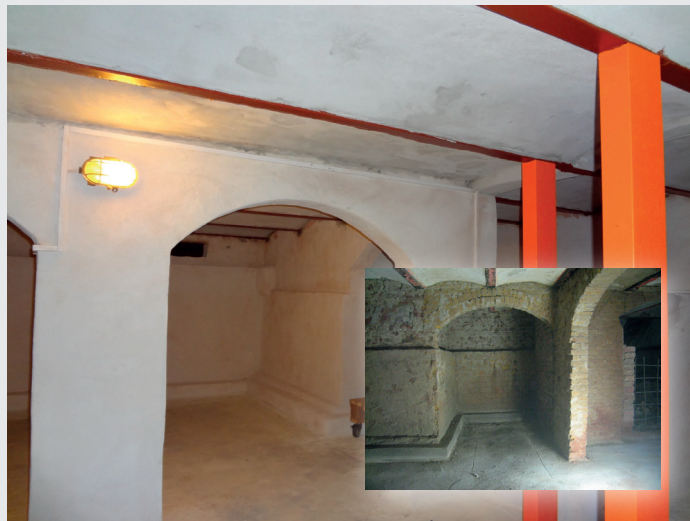
## 2. Vlakafdichting binnenzijde

De wanden worden ontdaan van de stuc- of verlaag. Op een volledig schoongemaakte wand worden de lekkages dichtgemaakt. Dan wordt een speciale primer aangebracht als eerste dichtingslaag, die diep in de steen doordringt. Er worden drie lagen waterdichte minerale mortel aangebracht. Als laatste wordt een zoutbufferende stuc laag aangebracht.

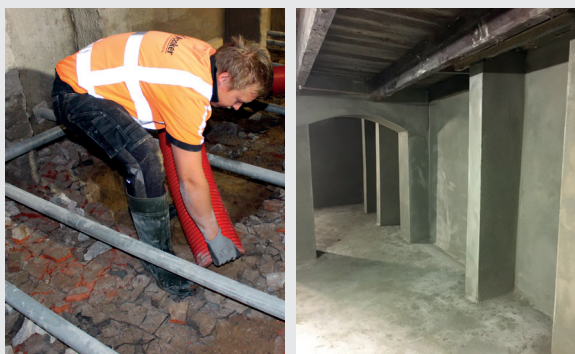
## 3. Kelder verdiepen en afdichting binnenzijde

Eerst wordt nagegaan hoe diep het fundament ligt. Wanneer het fundament diep genoeg ligt is de extra stahoogte simpel te berekenen. Eerst worden de muren gestut om verzakking uit te sluiten. Vervolgens worden de tegels, de cementdeklaag en de gemetselde keldervloerlagen verwijderd. De nieuwe betonvloer wordt gestort. Deze wordt waterdicht gemaakt en aan het fundament verbonden.

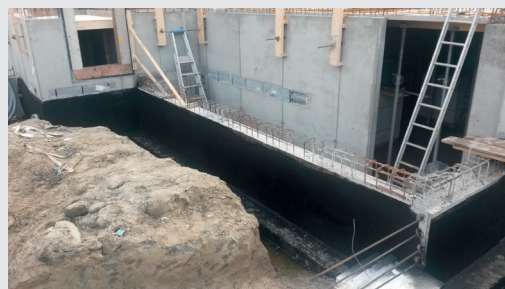
## 4. Bitumenrubberafdichting buitenzijde

Het aanbrengen van uitsluitend een bitumenafdichting wordt alleen toegepast aan de buitenzijde van betonnen fundamenteën en kelders waarvan het beton van goede kwaliteit is. De flexibele bitumenrubberafdichting dient als waterkering en bescherming van het beton.

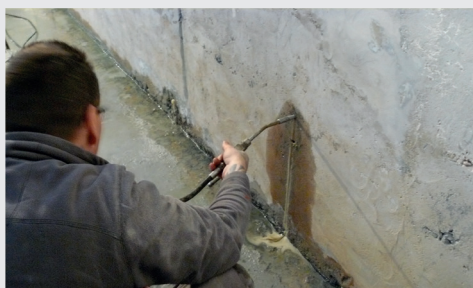
## 5. Scheuren in beton en metselwerk afdichten binnen- en buitenzijde

Er zijn betonnen of gemetselde kelders. Door beiden kan water naar binnen stromen door scheuren in de muur of de vloer. In de muur worden gaten geboord naar de scheuren. Deze gaten worden vervolgens voorzien van hogedruk injectiepatronen of -nippels. Via deze nippels of patronen worden speciale HD PU harsen geïnjecteerd. De hars zwelt op en dicht de watervoerende scheur.

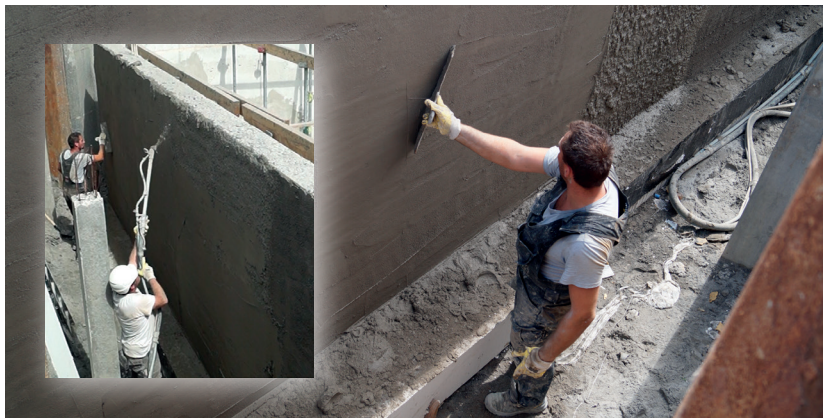
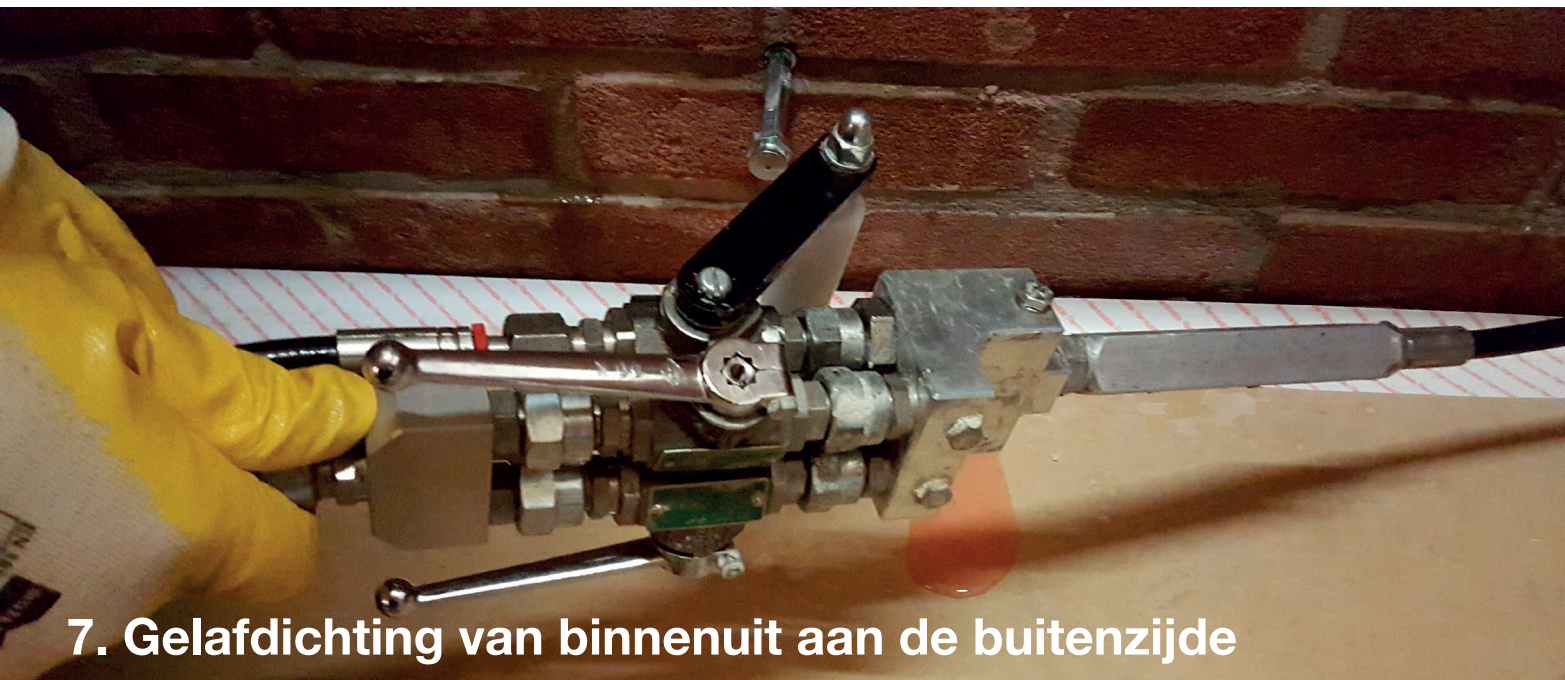
## 7. Gelafdeling van binnenuit aan de buitenzijde

Gelafdeling wordt vaak vanuit de binnenzijde door muren heen aan de buitenzijde van de constructie geïnjecteerd. Deze methode wordt vaak toegepast bij plaatseijke lekkages en lekkages die moeilijk aan de binnenzijde af te dichten zijn. Deze gelafdeling wordt met een 3 componenten injectiemachine uitgevoerd.
