**BESCON**

**Zwambestrijding**

# Onze systemen voor zwamsanering en herstel van uw eigendom

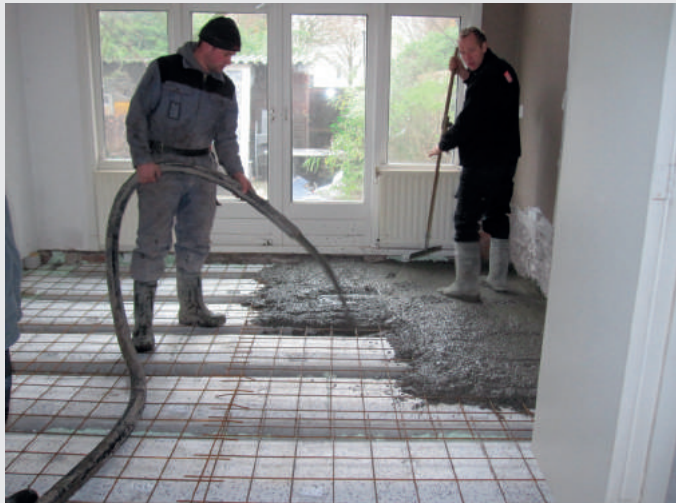
## 1. Broodje liggervloer (betonvloer)

Een zwambestrijding wordt te allen tijde toegepast. Dit systeem bestaat uit een betonnen balkenlaag met daartussen de zogenaamde isolatiebroodjes waarover beton wordt aangebracht. Ook hier geldt dat een volledige zwambestrijding van toepassing is.

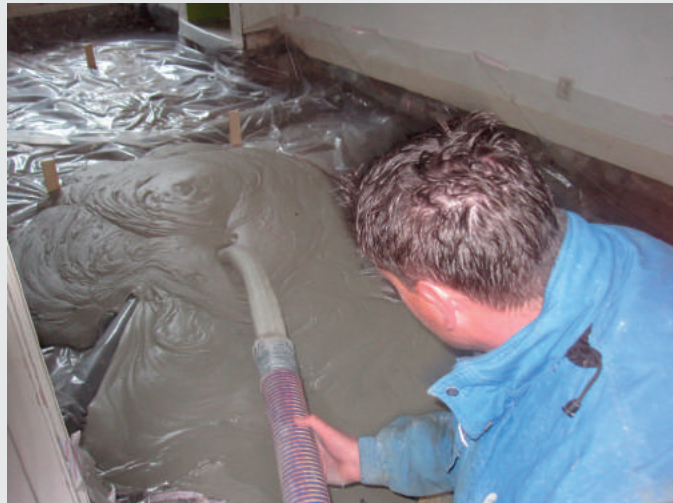
## 2. Schuimbetonvloer

Allereerst dienen de grond en de fundamenteën tegen zwam te worden behandeld. Hierna wordt PVC folie op zowel de grond als tegen het fundament aangebracht. Vervolgens kan het schuimbeton gespoten worden. Uiteindelijk kan ook nog vloerverwarming in de aan te brengen cementdekvloer gelegd worden.

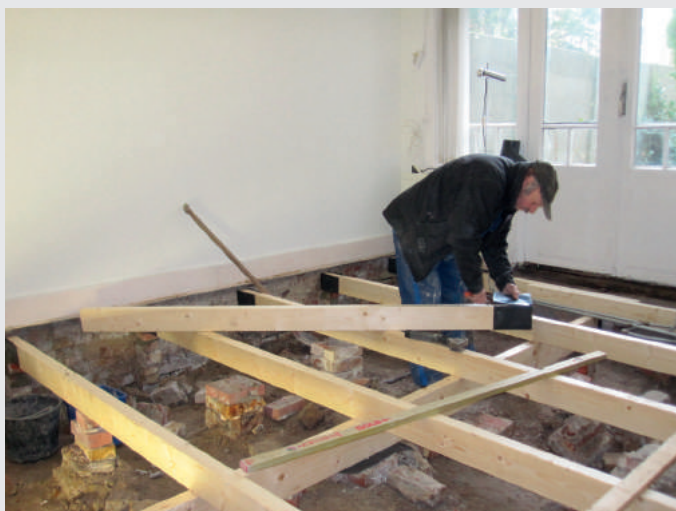
## 3. Vervanging van de houten vloer

Bij een ernstige vorm van zwamaantasting wordt de vloer inclusief de balkenlaag verwijderd. Vervolgens wordt de kruipruimte opgeschoond en vindt er een zwambestrijding plaats. Hierna wordt de houten vloer weer aangebracht. Op muren en grondslag kan dan de zwambestrijding worden toegepast. In de kruipruimte komt ISODRO® kruipruimte isolatie materiaal en de nieuwe houten vloer kan worden gelegd.

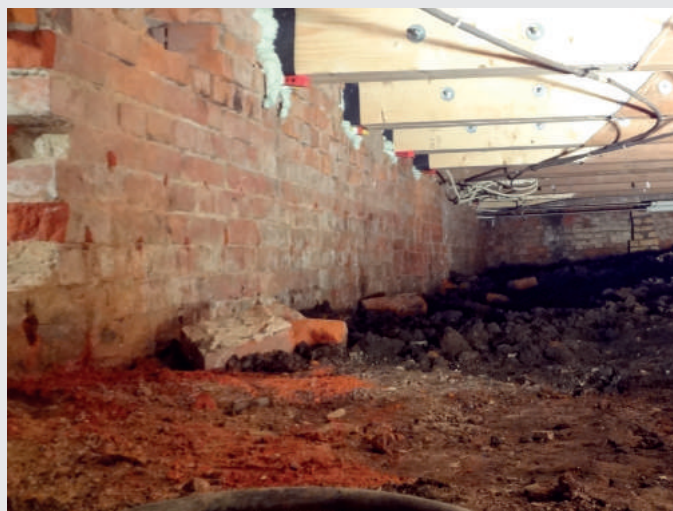
## 4. Plaatselijk herstellen van de houten vloeren vanuit de kruipruimte

Indien er voldoende kruipruimte aanwezig is en er geen water onder de vloer staat kunnen wij aangetaste balken van onderuit de kruipruimte herstellen. Vervolgens vindt er een zwambestrijding plaats en worden ISODRO® kruipruimtechips aangebracht als bodemisolatie.

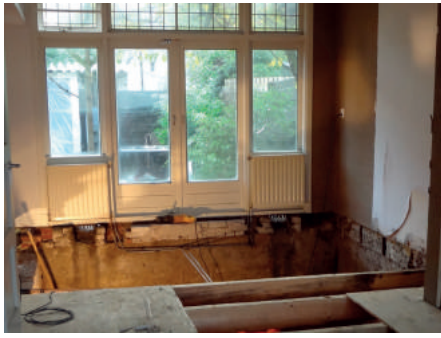
## 5. Plaatselijk herstellen houten vloer

Bij een lichte vorm van zwamaantasting wordt de vloer inclusief de balkenlaag van bovenaf vervangen. Een volledige zwambestrijding wordt uitgevoerd waarna ISODRO® kruipruimte isolatie in de kruipruimte geblazen wordt.

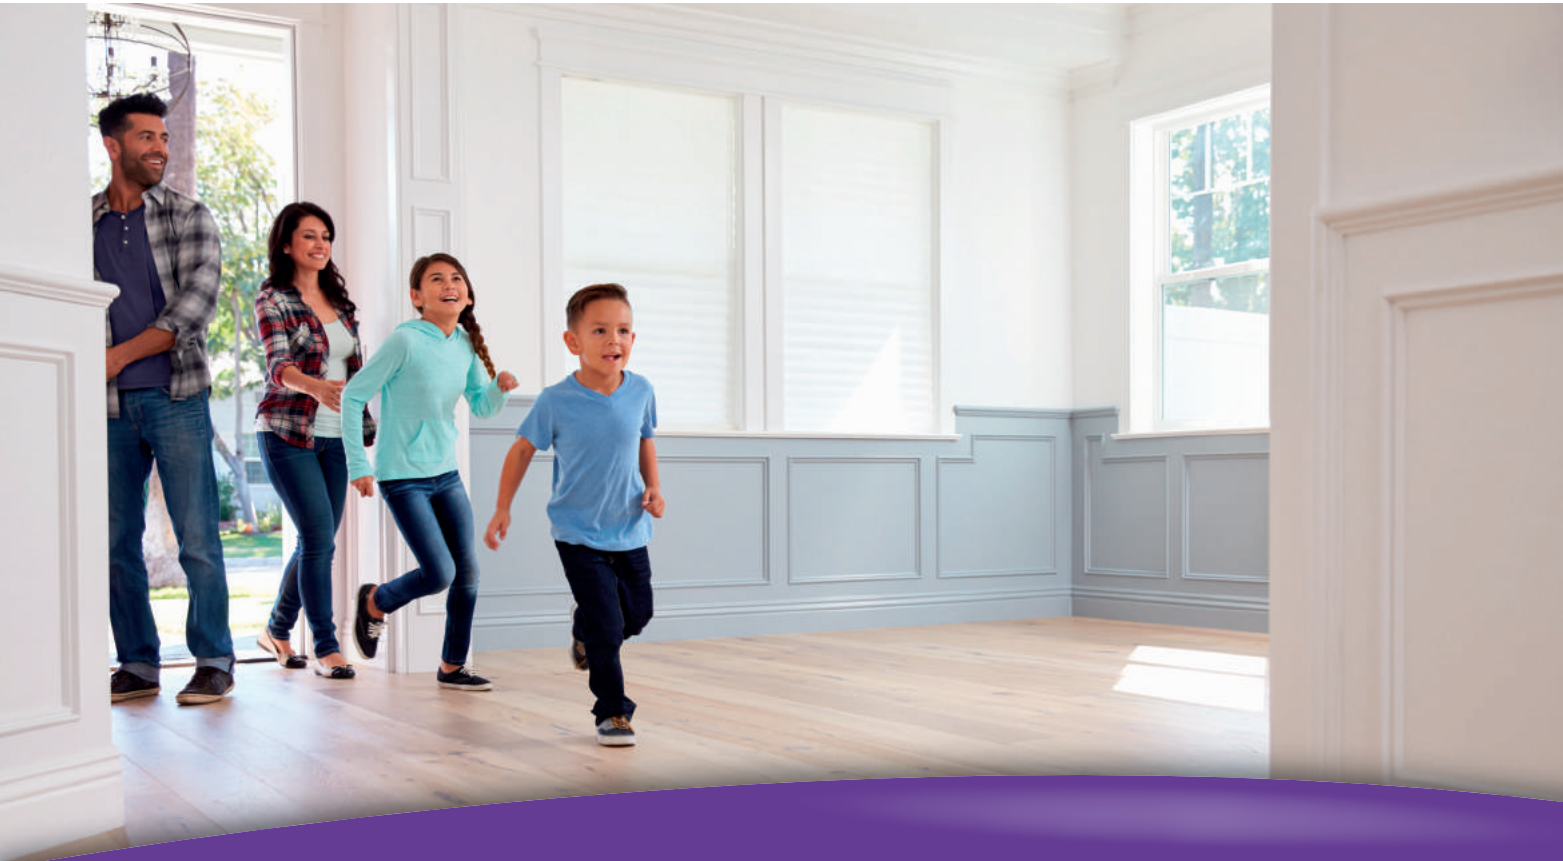
## 7. Vloerherstel met stalen ophang aan het fundament

Bij dit systeem worden de draagbalken aan het fundament gehangen. Tussen deze balken worden isolatieplaten aangebracht waarover een houten afwerklaag of een afwerklaag van cement komt.
